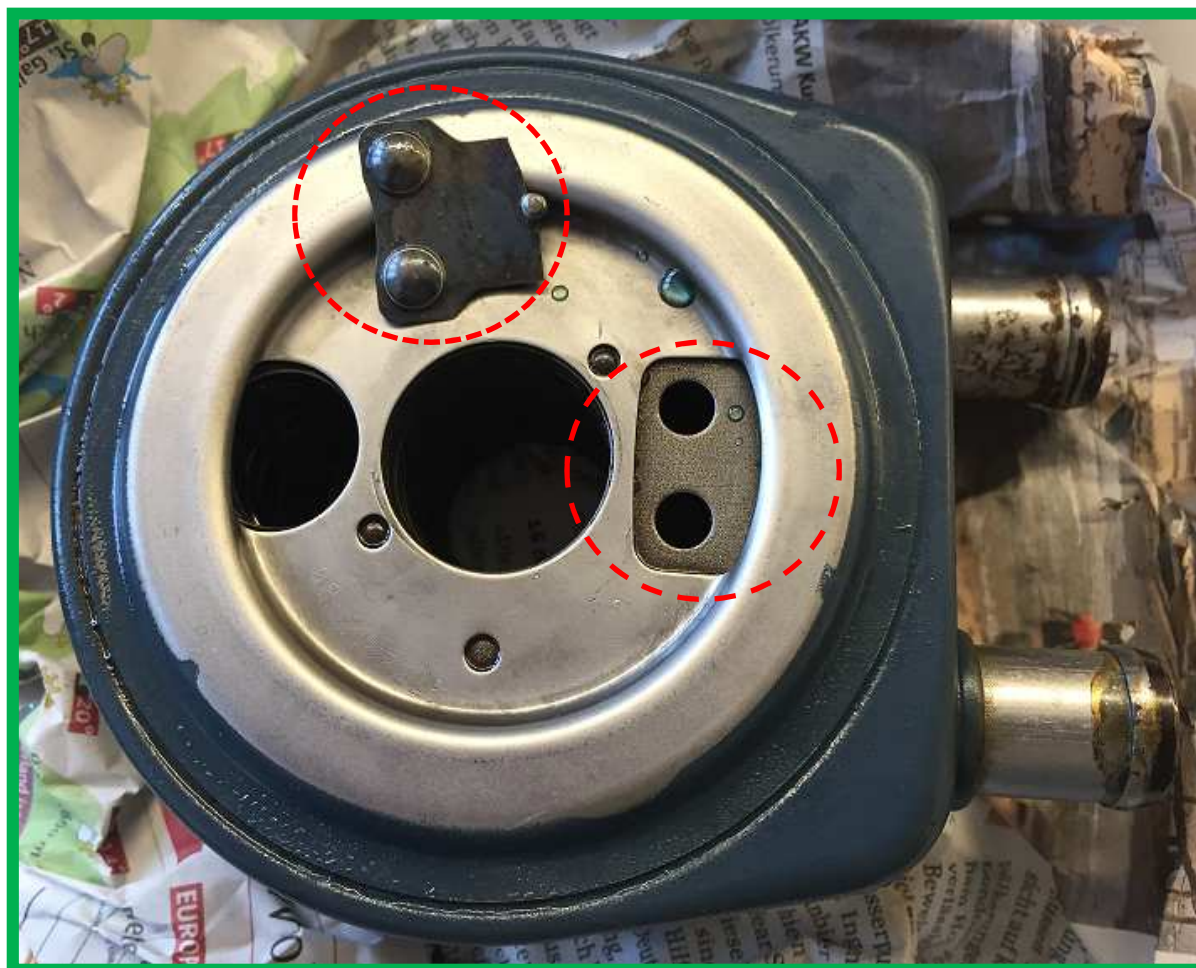
# GEA-9R

**Rottura placca valvola pressione scambiatore acqua/olio**

**Heat exchanger with flap broken**

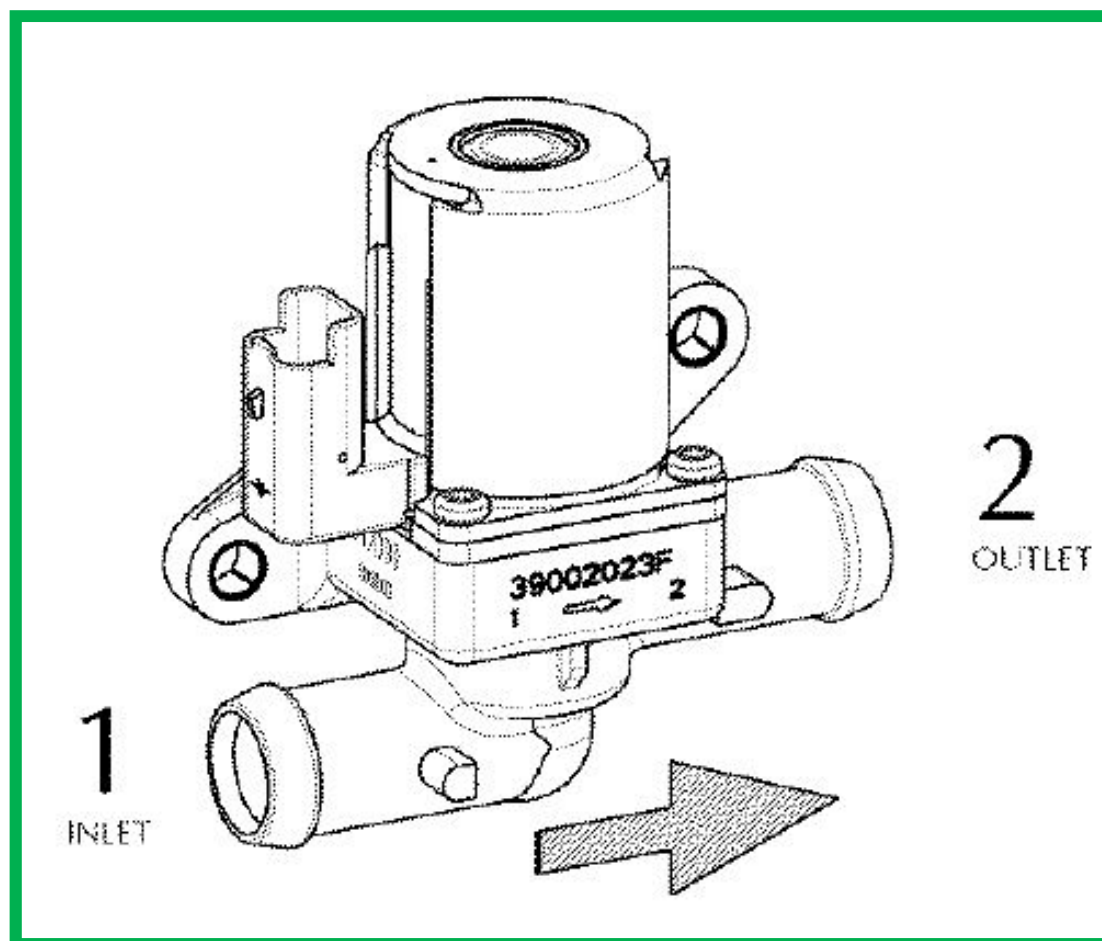
# WAB-1X

Valvola riscaldamento urea con errore 3363-4. Utilizzare sia nei casi di sostituzione valvola sia per i casi di solo cancellazione errore.

DEF tank heater valve with Pcode 3363-4. Use this codification when has been replaced the valve and when has been deleted only the Pcode.

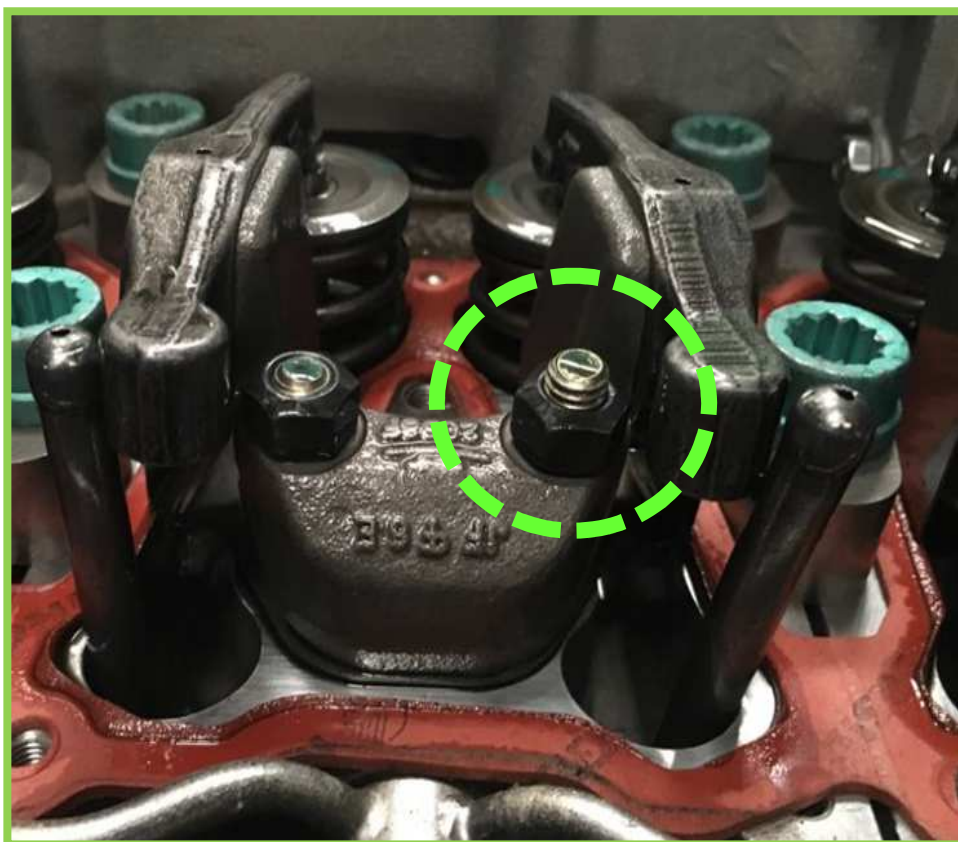
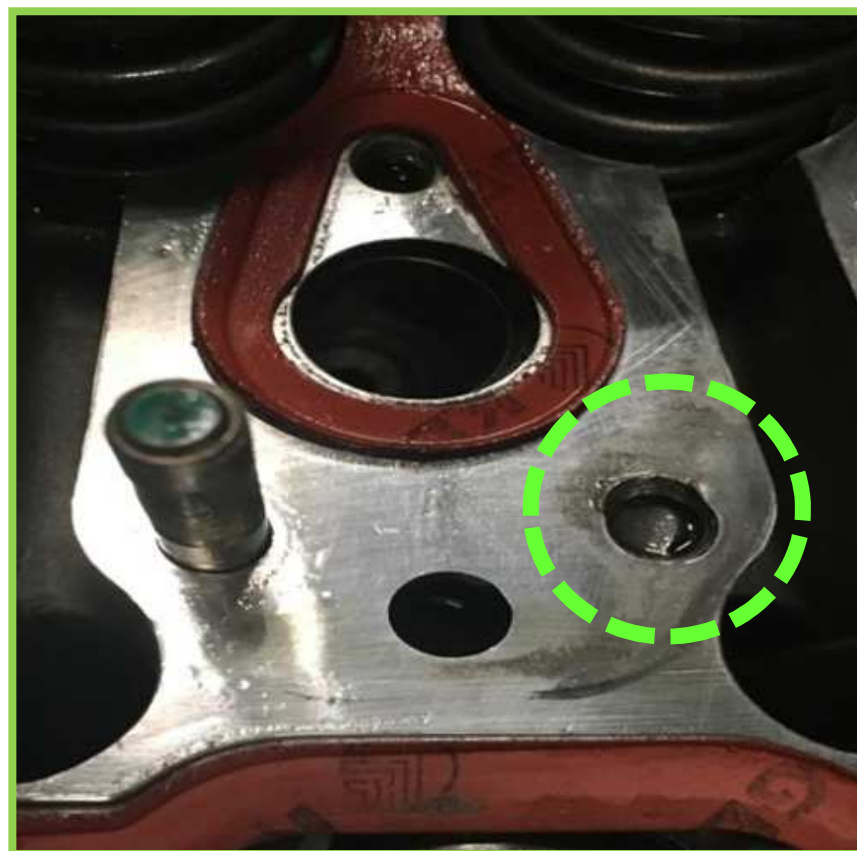
# DAG-9R

Rottura prigioniero bilancieri

Rocker arm stud broken

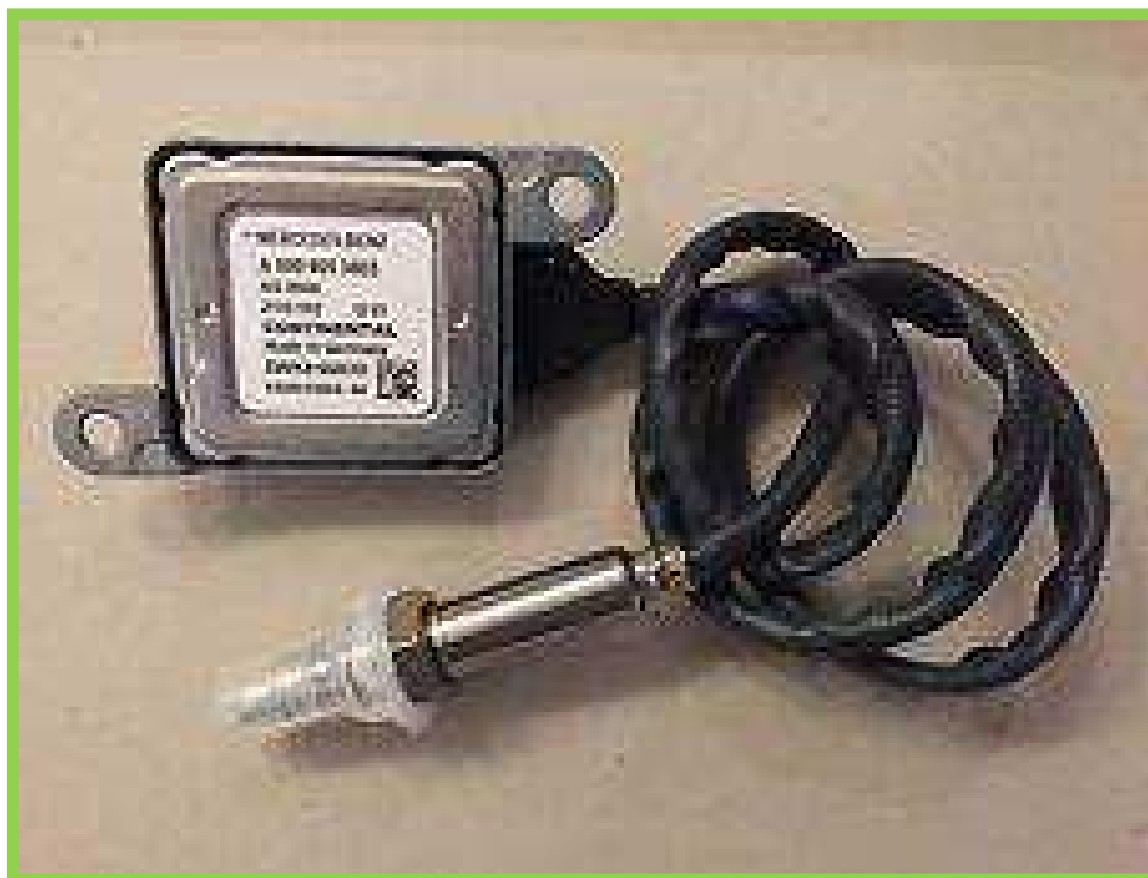
# KPA-7X

**Sensore NOX out con errore 3226-12**

**NOX sensor out downstream with error code 3226-12**

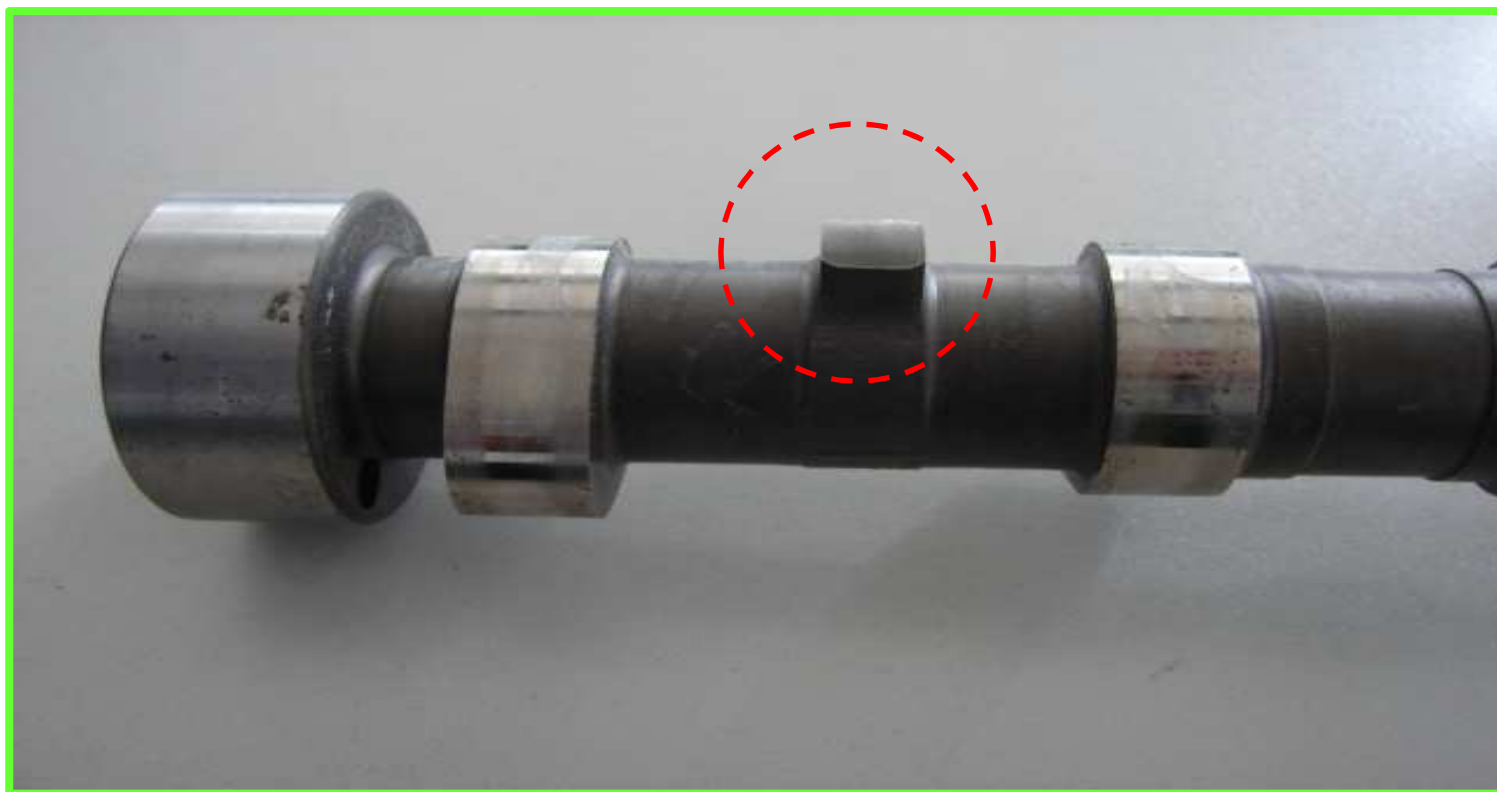
# EAA-23C

Lavorazione non conforme sul dente della fase motore  
albero a camme ( Errore P0016 )

Not conforming machining on tooth camshaft engine phase ( Error code P0016 )

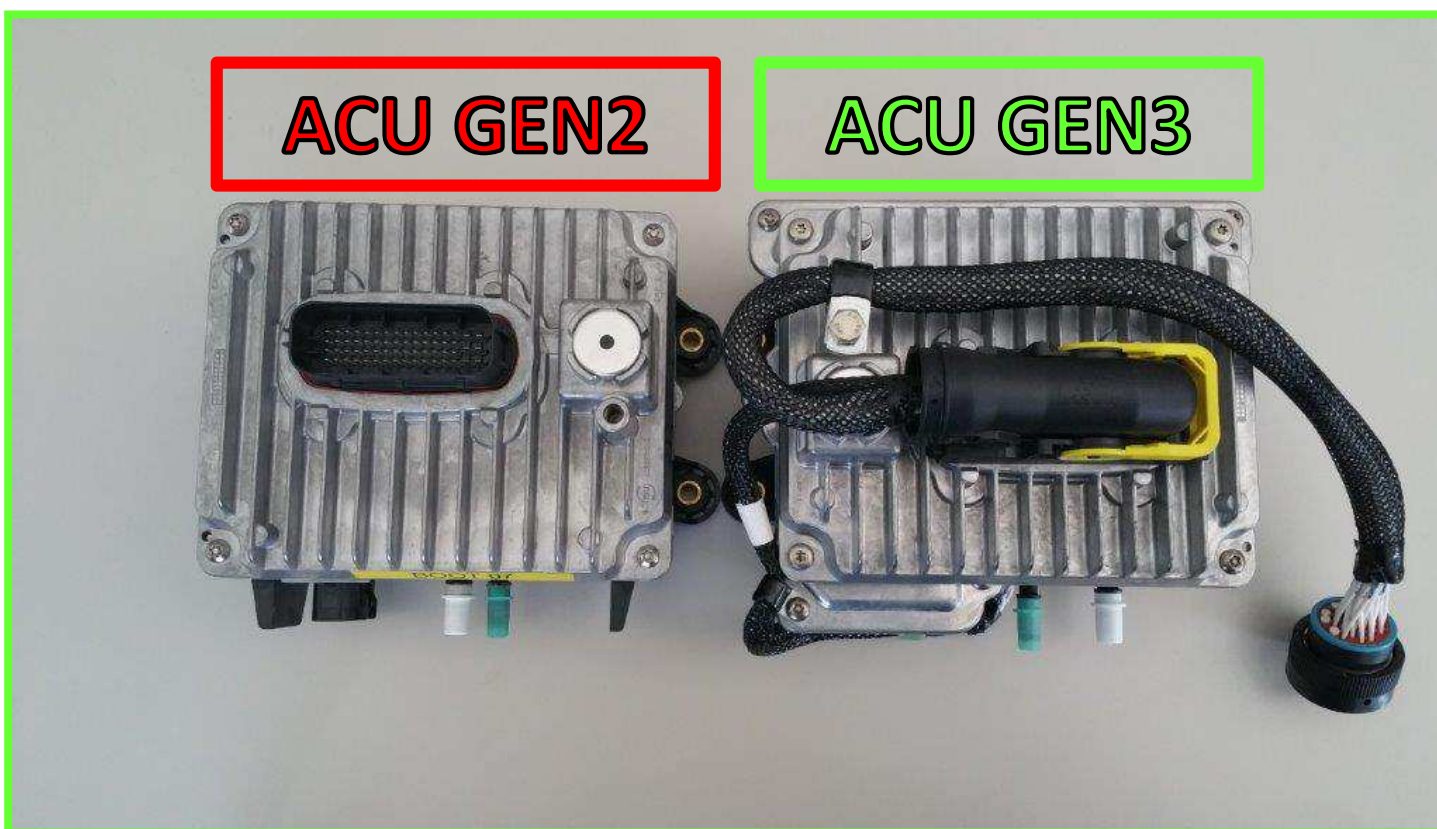
# SLF-95Z

Sostituzione del kit ACU GEN2 con kit della ACU GEN3

Replacement kit ACU GEN2 to kit ACU GEN3

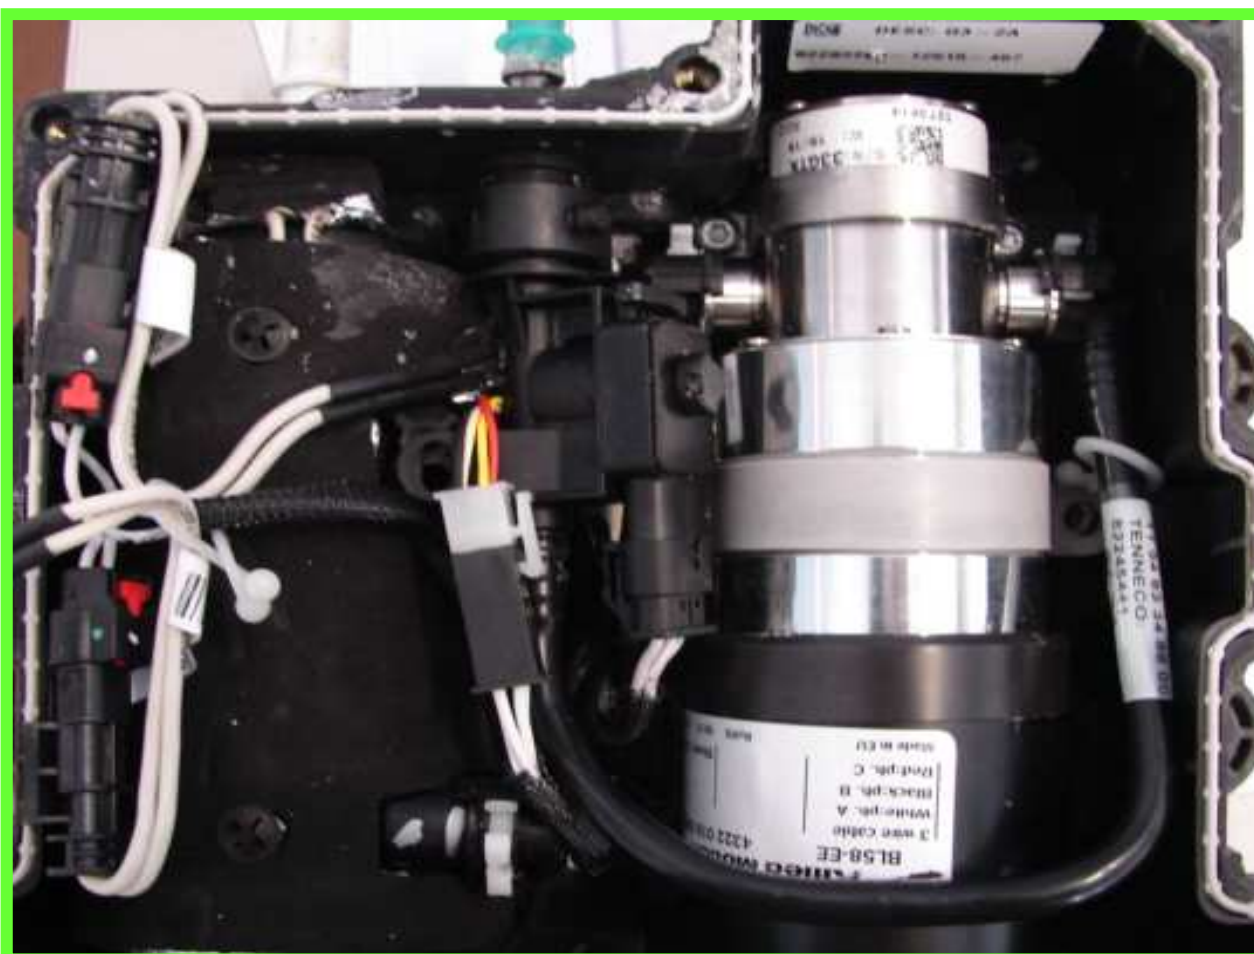
# WCF-13Q

Pompa urea con bassa pressione Pcode 5435-7

Dosing unit with urea low pressure Pcode 5435-7

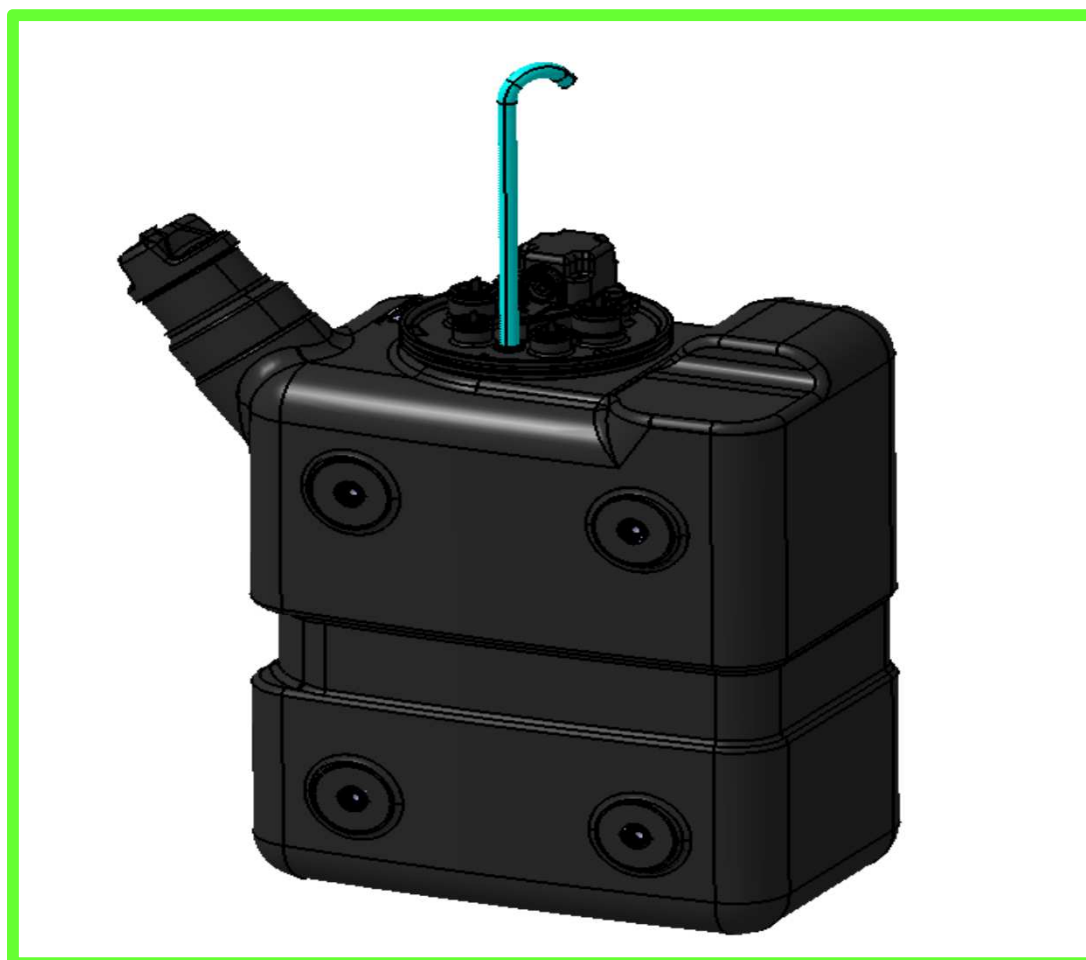
# WCF-14Q

Basso consumo urea Pcode 3826-4

Urea low consumption Pcode 3826-4

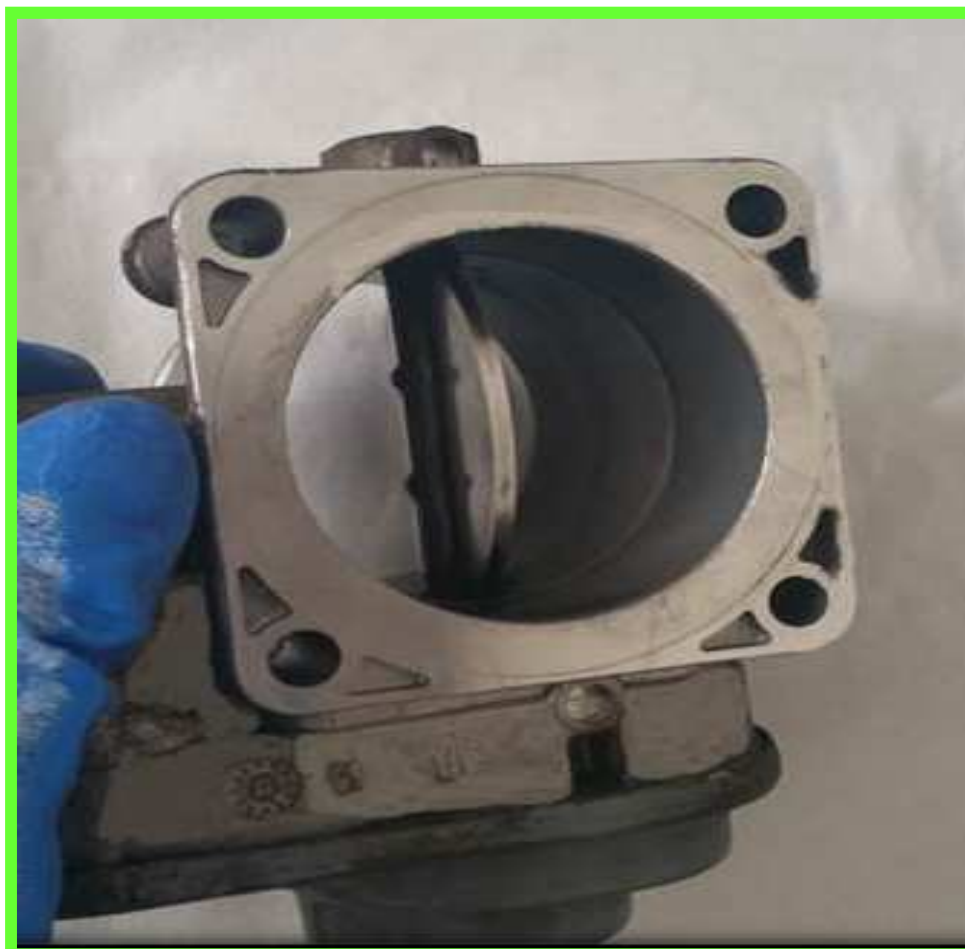
# KAI-15M

Valvola TVA imbrattata - Pcode 0299

TVA valve smudgy - Pcode 0299

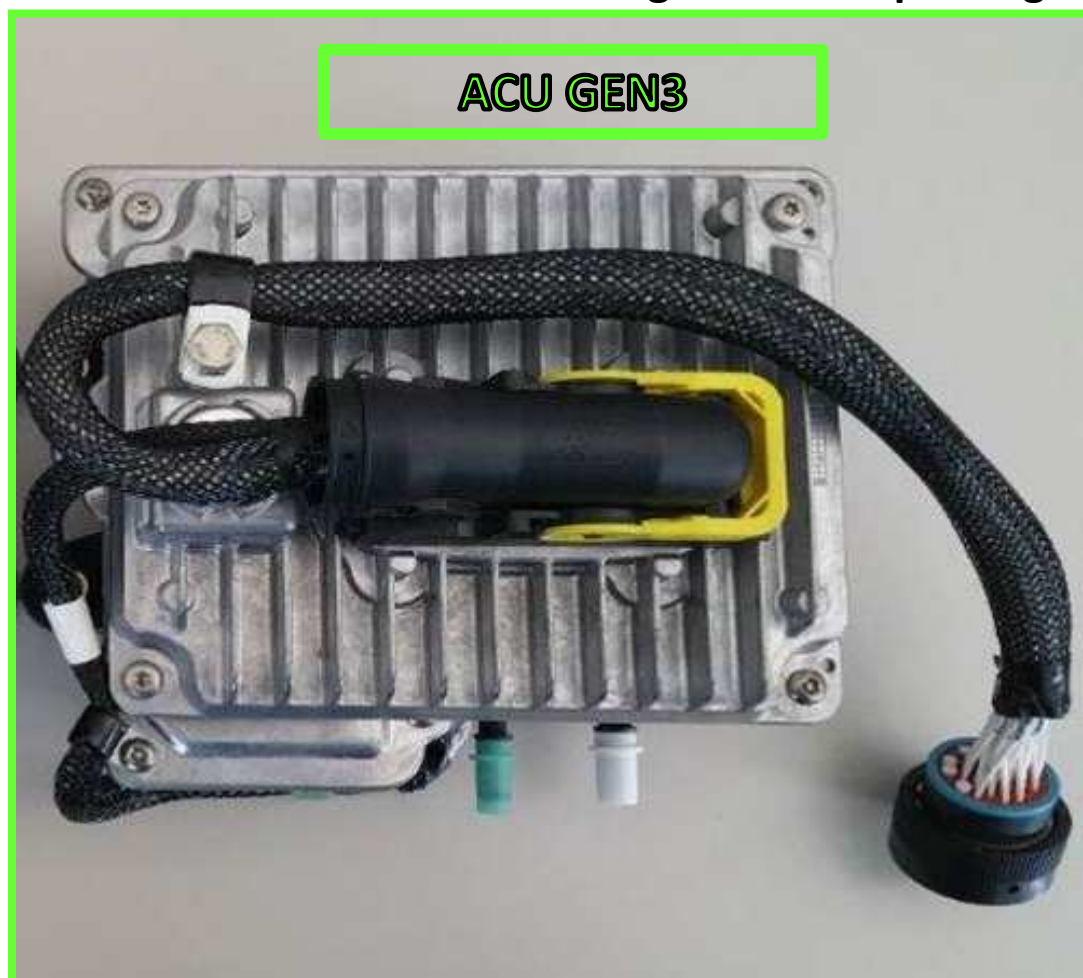
# SLF-12X

Centralina ACU GEN3 bloccata durante aggiornamento software

ACU GEN3 bricked during software updating
